# UŽBAIGTI PILIAVIETĖS TYRINĖJIMAI PLATELIŲ EŽERO PILIES SALOJE

Vladas ŽULKUS

#### COMPLETION OF THE INVESTIGATION OF THE CASTLE SITE AT THE PLATELIAI LAKE CASTLE ISLAND

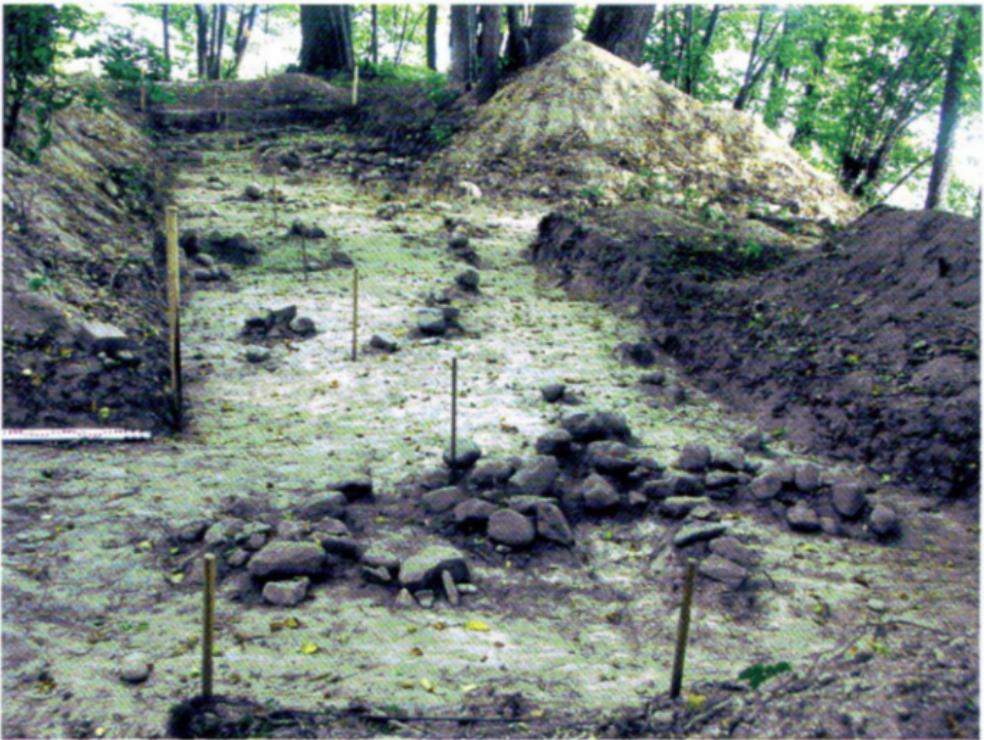
XXXIII pav. Platelių ežero Pilies sala. Medinų gynybinių įtvirtinimų pamatų liekanos plokštė 7. V. Žulkaus nuotr.

Fig. XXXIII. Plateliai lake Castle island; structural remains of wooden defensive fortifications discovered at the plot 7.

2005 m. plotas 7 buvo prijungtas prie 2001 m. ploto 2 P sienos. Tai buvo kraštinis, labiausiai į P nutolęs plotas. 40–50 cm gylyje ant įžeminio priemolio buvo atkasti skiediniu nesurištų akmeninių pamatų pėdsakai. Akmenys nedideli, 10x15; 15x20 cm, rečiau iki 50 cm dydžio.

Lygiagrečiai ežero krantui tėsėsi gana padrikos akmenų eilės – ankstesniuose plotuose atidengtų skiediniu nesurištų akmeninių pamatų tėsinys. Ploto P dalyje tebuvo tik padriki akmenys. Išpjovoje į R (ežero pakrantę) aptiktos akmenų sankaupos – fragmentiški į ežero vandenį slenkant krantui suardyti buvusio statinio pamatų pėdsakai. Buvusio gynybinio statinio P kraštą žymėjo tik paskiros nedidelių akmenų, plytgalių ir smulkaus plytų laužo sankaupos. Stulpaviečių nebuvo pastebėta. P krašte rastas kompaktiškesnis apie 4 m<sup>2</sup> akmenų plotelis, kuris gali žymėti čia stovėjusio medinio bokš-
