PAŠAMINĖS BAŽNYČIA

Rimvydas LAUŽIKAS

PAŠAMINĖ ANCIENT CHURCHES

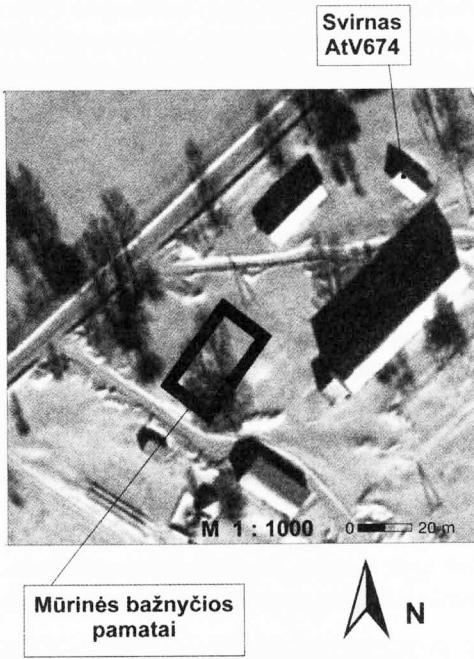
79 pav. Pašaminės buvusiųjų bažnyčių vietas situacijos planas. Montažo autorius R. Laužikas, ortofotonuotrauka iš <http://earth.google.com/>.
Fig. 79. Layout of the location of the Pašaminė ancient churches. Compiled by R. Laužikas, photo from Google Earth, <http://earth.google.com>.

2005 m. vasarą buvo atlikti žvalgomieji archeologiniai tyrimai Švenčionių r., Pašaminės buvusiųjų bažnyčių vietoje, esančioje dešinėje kelio Švenčionėliai–Reškutėnai pusėje, maždaug 350 m į ŠR nuo Senosios Pašaminės kaimo. Iš Š, ŠR ir PV pusės šią teritoriją riboja vietinės reikšmės asfaltuoti keliukai. Buvusiųjų bažnyčių vietoje nuo Švenčionėlių–Reškutėnų kelio ir nuo fermų pusėsauga keli medžiai. Tarybiniais metais ji atsidūrė kolūkio gyvulininkystės komplekso teritorijoje. Šalia bažnyčios pamatų (kapinių teritorijoje) buvo įrengtas lauko tualetas (!), į kurį buvo metami padvésę gyvuliai. Apie 50 m į ŠR nuo buvusiųjų bažnyčių vietas yra pamincklinis objektas – Pašaminės svirnas – AtV674 (79 pav.).

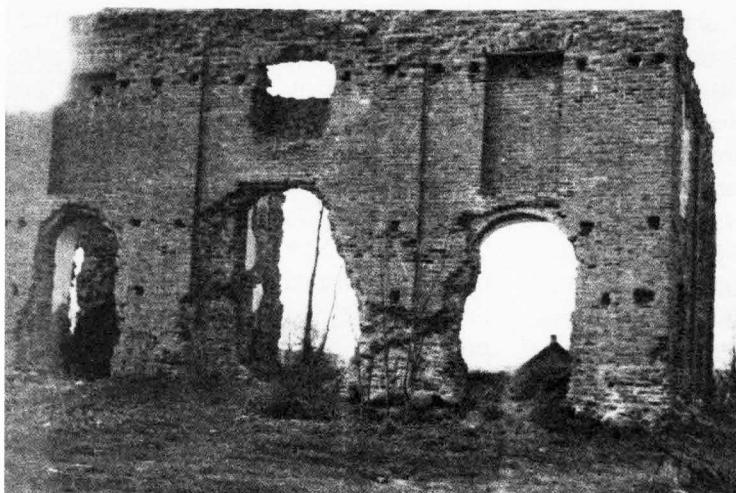
80 pav. Pašaminės bažnyčios griuvėsiai apie 1965 m., autorius nežinomas.

Fig. 80. Remains of the Pašaminė church in about 1965, the author unknown.

šaminės dvaro savininkės Kotrynos Jurcevičienės sūnūs Aleksandras ir Eduardas Jurcevičiai dalyvavo 1831 m. sukilime prieš Rusijos imperiją. Rusijos valdžia įkainojo visą dvaro turtą ir 3/16 dalis nusavino. Pašaminės bažnyčia ir vienuolynas 1832 m. uždaryti. Pastatai ėmė ištisai ir buvo ardomi plytoms visą XIX ir XX a. Apie 1973 m. Pašaminės bažnyčios likučiai kolūkio pirmininko nurodymu buvo nugriauti buldozeriais (80 pav.).

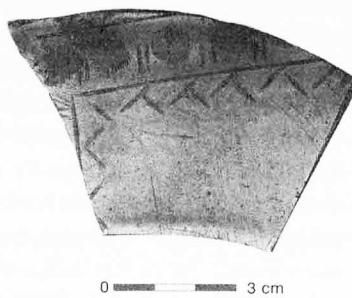
81 pav. Raižyto stiklo fragmentas iš Pašaminės buvusiųjų bažnyčių vietas. R. Laužiko nuotr.
Fig. 81. An embossed glass fragment from the location of the Pašaminė ancient churches.

Visame tirtame plote rasta XVII–XX a. datuojamos keramikos bei stiklinių indų (81 pav.) (daugiausia butelių) fragmentų, geležinių kalvio darbo vinių, XVIII a. koklio, padengto žalia glazūra, fragmentas, dvi Rusijos XVIII a. monetos: Jekaterinos II 4 kapeikos ir Jelizavetos Petrovnos 1 denga.

In 2005 at the former location of the Pašaminė ancient churches (Švenčionys district) (Fig. 79–80) the total area of 26 m² was explored. The following items were found: substructures of the church (of the 19th century); fragments of human skeletons (of the 17th–18th century?), and the cultural layer up to 70 cm (of the 17th–20th century) containing nails, coins (of the 18th century), and fragments of pottery, glass (Fig. 81) and bricks.
