Roma Songailaitė

Tytuvėnų švč. Mergelės Marijos bažnyčia ir bernardinų vienuolynas

2015 m. įgyvendinant projektą „Tytuvėnų švč. Mergelės Marijos bažnyčios (UK 21847) (Kelmės r., Tytuvėnai, Maironio g. 2A) restauravimas ir pritaikymas viešojo kultūrinio turizmo reikmėms, II etapas – eksterjeras“ buvo vykdomi detalieji tyrimai (4 atkarpose, iš viso 127,5 m² plote). Jie sutelkti projektinėje vietoje, bažnyčios pastato lauko perimetru (bendras ilgis apie 76,5 m) bei vienuolyno kiemelio Š dalyje, kurioje suplanuota įrengti 70 cm pločio kvėpuojančią nuogrindą ir pamatų hidroizoliaciją.

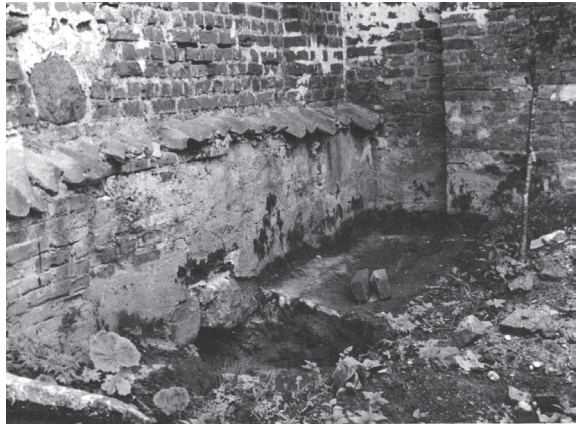
1 pav. Atkasamas pamatas ties Š bokštu. 1965 m. rugpjūtis. P. Basčio nuotr.

Fig. 1. Exposing the foundation of the N tower. August, 1965

pilti betonu (1 pav.). Tiek ventiliacijos angų apmūrijimai, tiek palopymai žemės paviršiaus srityje, tiek atmūrytos puskolonės presbiterijos

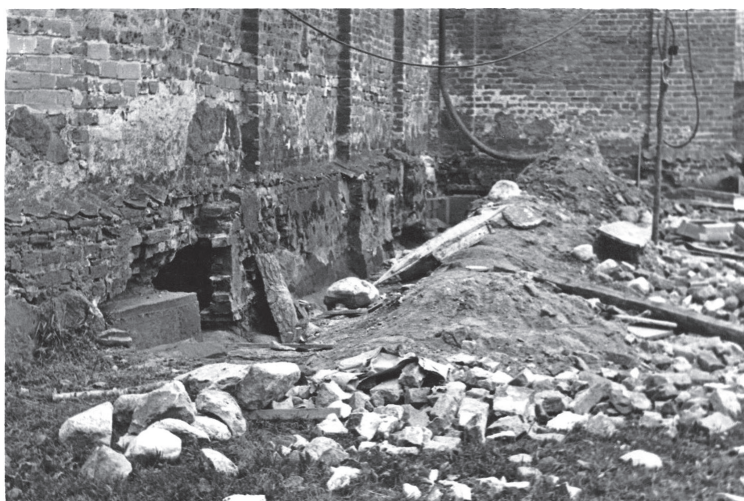
2 pav. Tvirtinami pamatai ties presbiterija bažnyčios Š pusėje. 1965 m. rugsėjis. P. Basčio nuotr.

Fig. 2. The reinforcement of the foundation on the N side of the presbytery. September, 1965

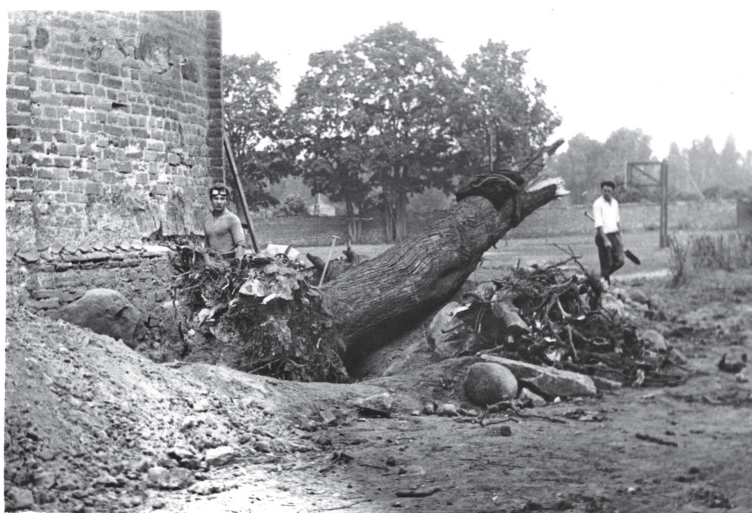
3 pav. Išrautas medis ties apsidės centrine dalimi. 1965 m. P. Basčio nuotr.

Fig. 3. The uprooted tree at the central part of apse. 1965

ir pats kelmas buvo pilni akmenų (3 pav.). Kiek pakapojus šaknis, klevas raunamas lūžo. Teko iškapoti rankomis. Po kelmu atvalytas buvęs vandens nutekėjimo kanalas. (4 pav.). Latakas apie 20 cm pločio, 30 cm aukščio, sustatytas ir išgrįstas lauko akmenimis, apipiltas žemėmis. Jis buvo pilnas žemių ir šaknų. Jo kryptis – statmenai nuo absidos per kelį. Atkasus kanalą, pilnai paaiškėjo kadaisė buvusių pastato pamatų nusausinimo latakų padėtis ir nuolydžiai. Buvusio vienuolyno ir presbiterijos kampe (a) nuo cokolio iki buvusio latako – 84 cm. Šiaurinės šoninės navos ir presbiterijos kampe (c) – 75 cm. Prie absidos lanko – nuo cokolio iki buvusio latako (b) – 110 cm. Kampe šiaurinės šoninės navos (d) – 125 cm. Inž. D. Zaveckienės nurodymu, buvo stengtasi ventiliacijos angas atmūryti pirminėje padėtyje. Buvo dar išsilaukusiu pūrinių pavyzdžių buvusio vienuolyno kiemelyje. Angų aukščiai įvairūs – nuo 30 cm iki 70 cm. Į angas padirbta ir įmūryta

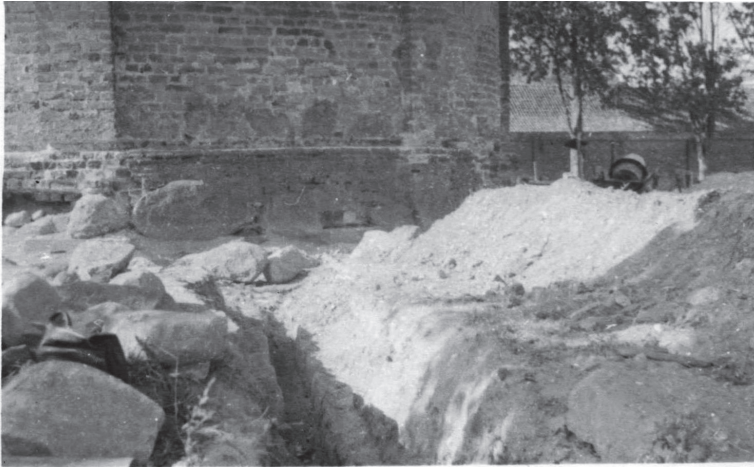
4 pav. Ties apsidės centrine dalimi atkastas senasis vandens nutekėjimo kanalas. Šiuo metu jau sunaikintas. 1965 m. P. Basčio nuotr.

Fig. 4. The remains of an old water drainage channel excavated in the central part of the apse. Now destroyed

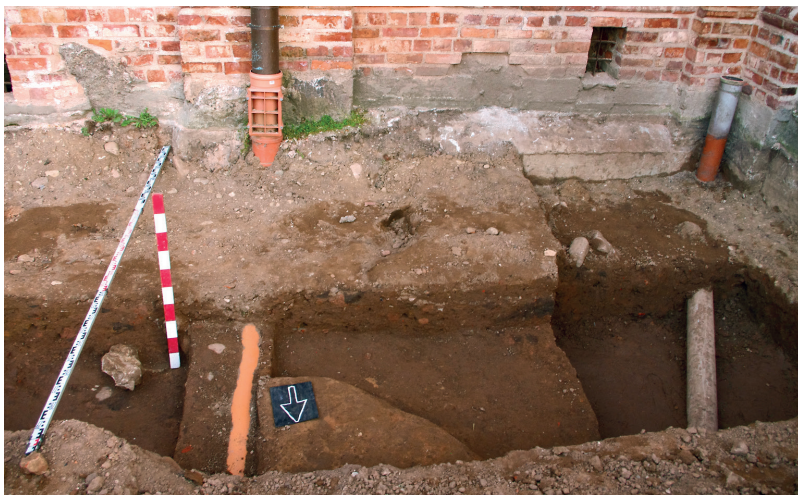
5 pav. Plotas 1 bažnyčios Š pusėje iš Š 2015 m. R. Songailaitės nuotr.

Fig. 5. Ditch 1 on the N side of the church, as seen from the N. 2015

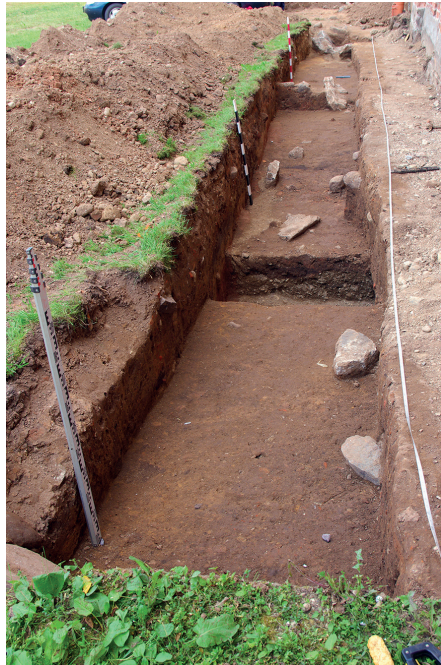
6 pav. Plotas 2 bažnyčios Š pusėje iš V 2015 m. R. Songailaitės nuotr.

Fig. 6. Ditch 2 on the N side of the church, as seen from the W 2015

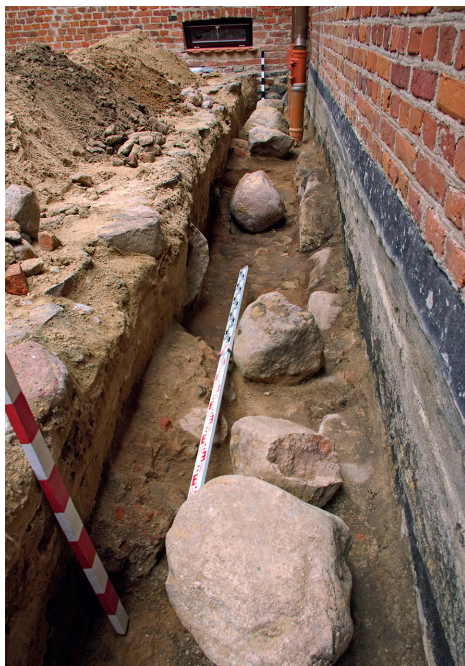
7 pav. Plotas 4 vidiniame kieme ties bažnyčios P siena iš R 2015 m. R. Songailaitės nuotr.

Fig. 7. Ditch 4 on the church's S wall in the inner courtyard, as seen from the E. 2015

Tirtoje atkarpoje 4 vienuolyno vidiniame kiemelyje, 60–70 cm gylyje rasti 0,8–1 m pločio, 40 cm storio mūrinių pamatų fragmentai. Jie Š pusėje remiasi į bažnyčios pamatus, o jų tęsiniai yra į P pusę už tirtos atkarpos ribų (7 pav.).
